RAPPORT D'ENQUÊTE MARITIME
M03W0073

**INCENDIE DANS LA SALLE DES MACHINES ET
DÉFAILLANCE DE LA TUBULURE DE DISTRIBUTION DE CO₂
DU TRAVERSIER ROULIER À PASSAGERS *QUEEN OF SURREY*
DANS LE CANAL DE LA REINE-CHARLOTTE
(COLOMBIE-BRITANNIQUE)
LE 12 MAI 2003**

Rapport numéro M03W0073

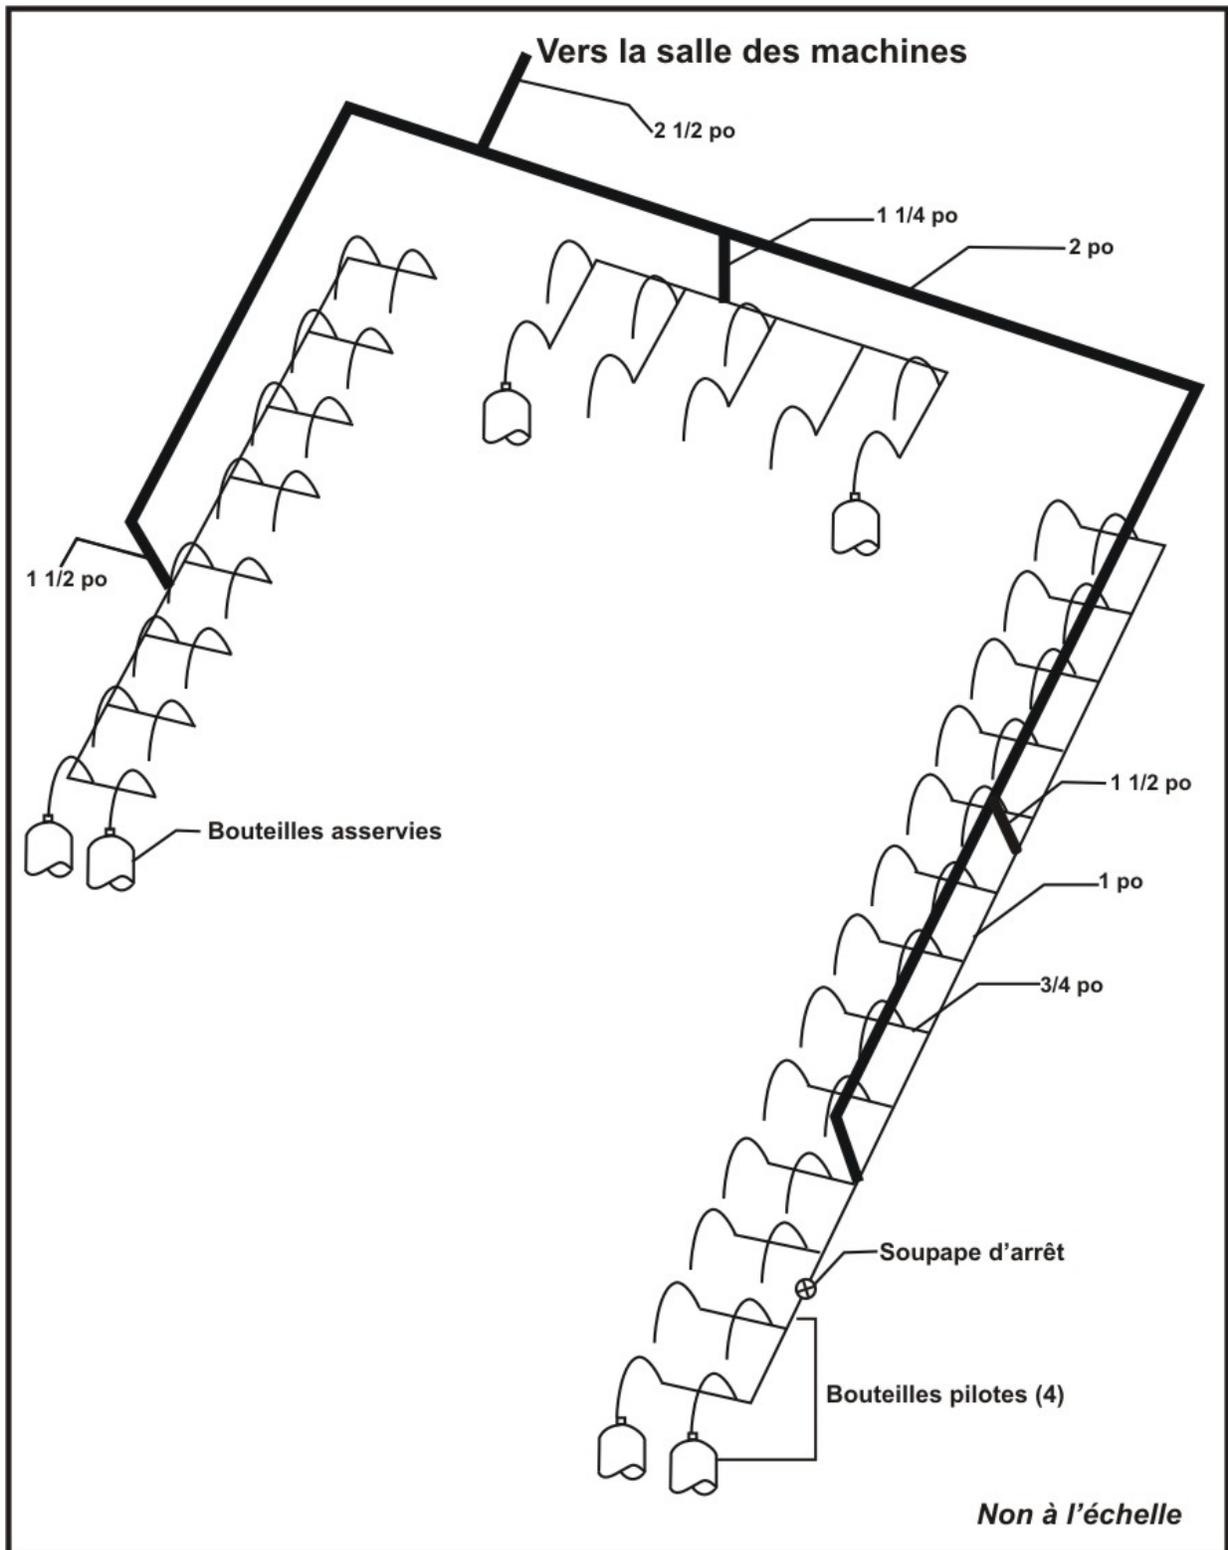
Annexe B – Diagramme de la tubulure de distribution de CO₂

Lorsque l'on tire sur les manettes de commande à distance, une forte détonation est entendue dans le compartiment de stockage de CO₂, et le panneau recouvrant l'écoutille est ouvert par le souffle. (L'enquête révélera qu'il n'avait pas été fermé correctement.) On peut voir d'en haut que la tubulure de distribution de CO₂ s'est fracturée et que, par conséquent, une partie du contenu des bouteilles de CO₂ s'est répandu dans le compartiment de stockage de CO₂.
